ವಿಷಯ:– Improvements to roads and drains and other Developmental works at Akshaya, Thirumalanagara, Muneshwara layout, Sri Sai Layout, B sector and surrounding areas in ward no:03 and 04 of Yelahanka Division under Amruth Nagarothana Grants (PACKAGE No 03).

QUALITY ASSURANCE/QUALITY CONTROL REPORT

CE/QA/PR/183 /2022-23, DATE: 3/2/23		
Name of Work	:	Improvements to roads, drains and other developmental works at Akshay, Tirumala nagar, Attur layout, Santosh nagar, Muneshwara layout, Sri Sai layout, B sector and surrounding areas in ward no 03 & 04 of Yelahanka Assembly Constituency Under Amrutha Nagarothana Grants (PACKAGE-03). Estimated cost 2135.00 Lakhs
Job Code	:	003-23-000004
Bill No.	:	**1st & Part Bill**
Type of Test Performed	:	Rebound Hammer test as per IS13311-(2)-1992.
Materials on which Tests Was Performed	:	1. Kerb (M20) 2. RCC Drain (M20) 3. Precast cover slab (M20) 4. Plinth Beam (M25) 5. RCC Column (M20)
Officers present during inspection	:	1. Sri.Mohan AE – ward no 04 2.Sri.Ramkrishnaih AE – ward no 03 3.Sri Kiran.B. EE-Quality Assurance 4. Sri C. Shridhar. AEE-Quality Assurance
Project Management Consultants	:	**NINETECH INFRA SOLUTIONS PVT.LTD**
Observations	:	➢

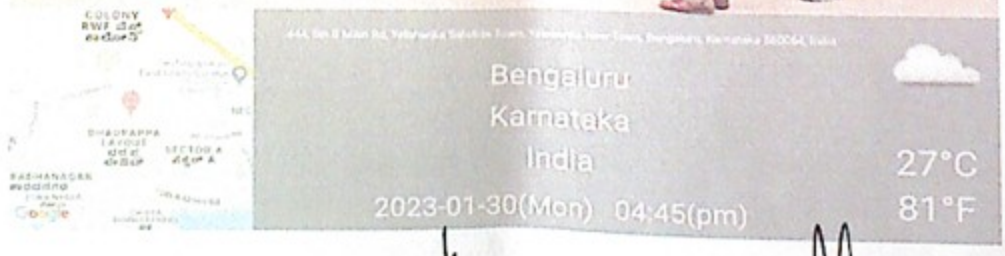
Location 1: 6th "B" Main Road Opposite to BBMP Office

Sl. No.	Member	Rebound Hammer Number	Average reading	Compressive Strength (N/mm2) for 28 days	Impact Direction
Sample Tested Location at 6th "B" Main Road Opposite to BBMP Office					
1	RCC Drain (M20)	32	31.637	22.50	Horizontal
2		30			
3		34			
4		30			
5		34			
6		30			
1	Kerb Stone (M20)	30	31.83	22.50	Horizontal
2		32			
3		34			
4		33			
5		30			
6		32			
1	Precast Cover Slab (M20)	28	29.50	23.90	Vertical down
2		27			
3		27			
4		30			
5		32			
6		33			
1	Kerb Stone (M20)	28	28.00	22.50	Vertical down
2		27			
3		27			
4		28			
5		28			
6		30

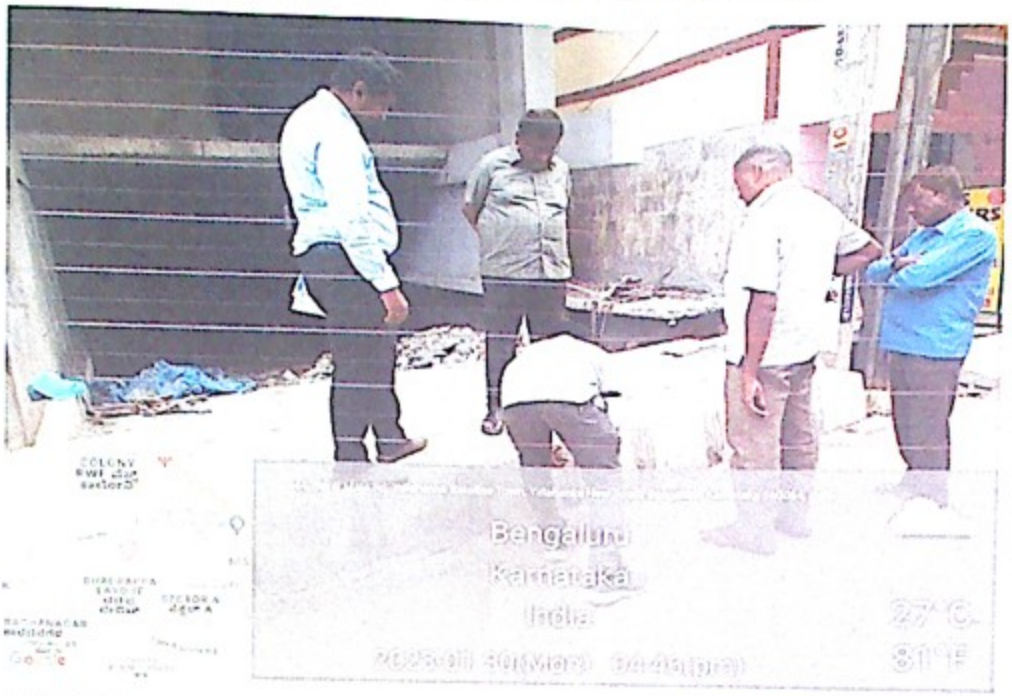
Location 2: 7th "B" Main Road Opp to H no #399 Anto nivasa)

Sl. No.	Member	Rebound Hammer Number	Average reading	Compressive Strength (N/mm2) for 28 days	Impact Direction
Sample Tested Location at 7th "B" Main Road Opp to H no #399 Anto nivasa)					
1	RCC Drain (M20)	34	32.17	23.00	Horizontal
2		32			
3		34			
4		30			
5		31			
6		32			
1	Kerb Stone (M20)	32	32.50	23.30	Horizontal
2		30			
3		34			
4		34			
5		32			
6		33			
1	Precast Cover Slab (M20)	27	30.50	25.20	Vertical down
2		28			
3		30			
4		33			
5		32			
6		33

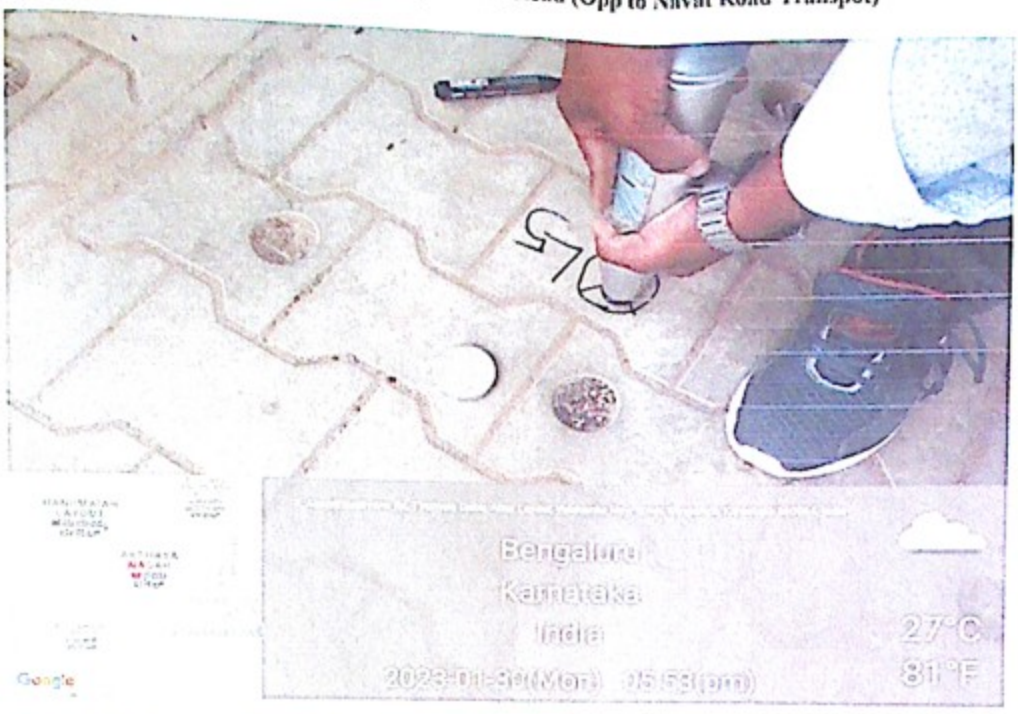
Location 5: Thirumala Nagar Main Road (Opp to Navat Road Transpot)

Sl. No.	Member	Rebound Hammer Number	Average reading	Compressive Strength (N/mm2) for 28 days	Impact Direction
Sample Tested Location at Thirumala Nagar Main Road (Opp to Navat Road Transpot)					
1	RCC Drain (M20)	30	32.33	23.10	Horizontal
2		32			
3		34			
4		32			
5		34			
6		32			
1	Kerb Stone (M20)	30	30.83	21.10	Horizontal
2		32			
3		30			
4		30			
5		33			
6		30			
1	Precast Cover Slab (M20)	27	28.33	22.80	Vertical down
2		28			
3		30			
4		30			
5		28			
6		27
